# LA RED DE RUTAS VERDES DEL TERRITORIO HISTÓRICO DE ÁLAVA

## DISEÑO, GESTIÓN Y MANTENIMIENTO DE VÍAS VERDES

Elena Gómez Chico. Jefa del Servicio de Medio Ambiente y Biodiversidad de la Diputación Foral de Álava.

Foro de iniciativas y experiencias de Vías Verdes.  
Estella, jueves 19 de Junio de 2008

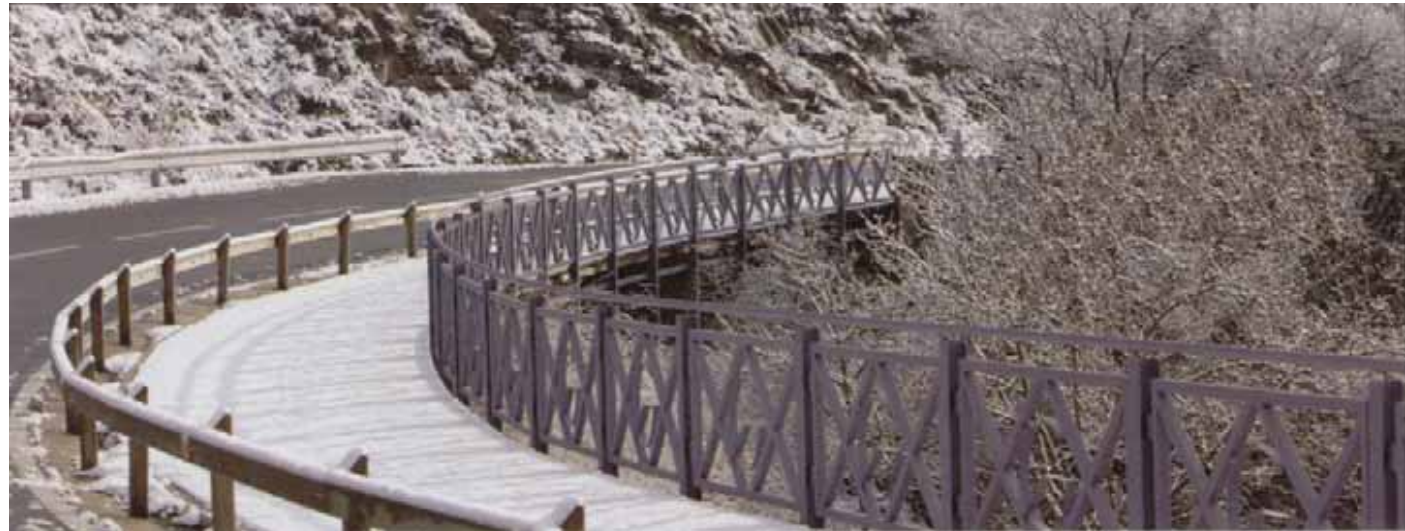
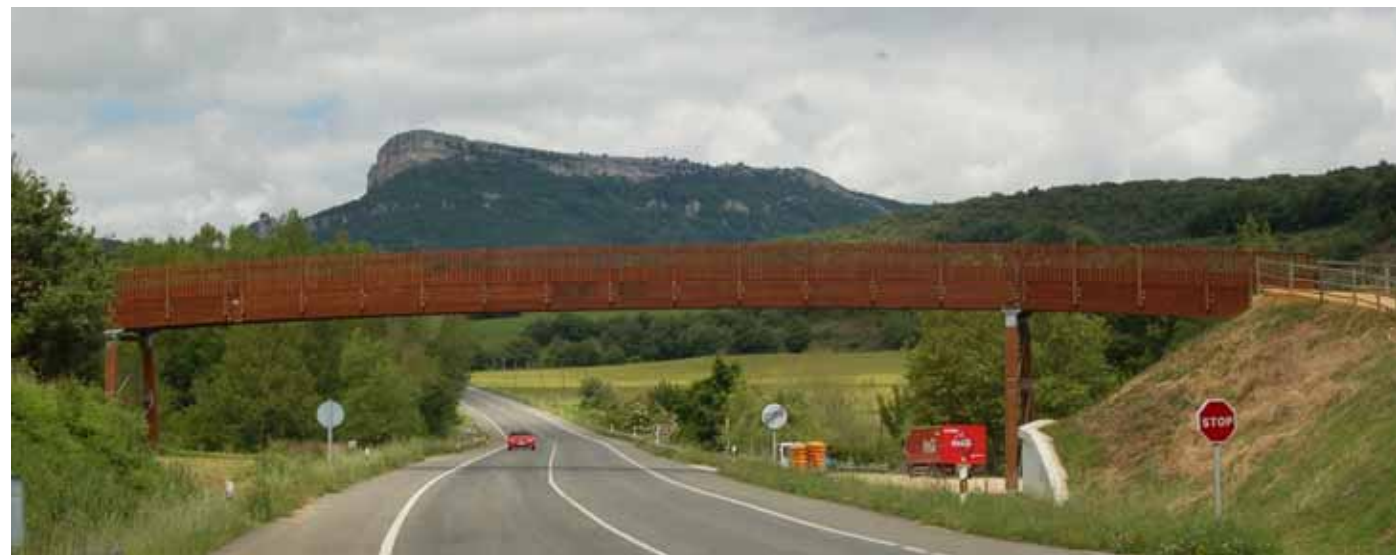
Construcción de **pasos a distinto nivel** para evitar cruces o tramos compartidos con tránsito motorizado.

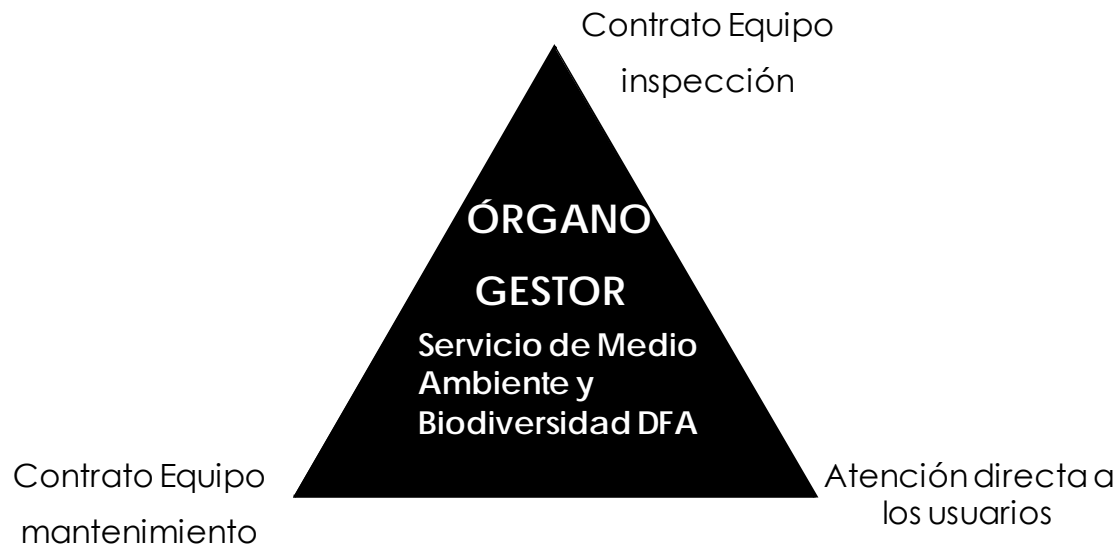
## Esquema organizativo.

Trabajos de **inspección** del estado de la Vía Verde del Antiguo Ferrocarril Vasco Navarro. **Organización y coordinación** de los trabajos de **mantenimiento** de la propia Vía o/y de otras obras ajenas que pudieran causar afecciones puntualmente.

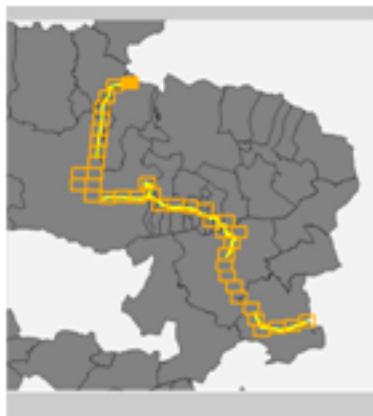
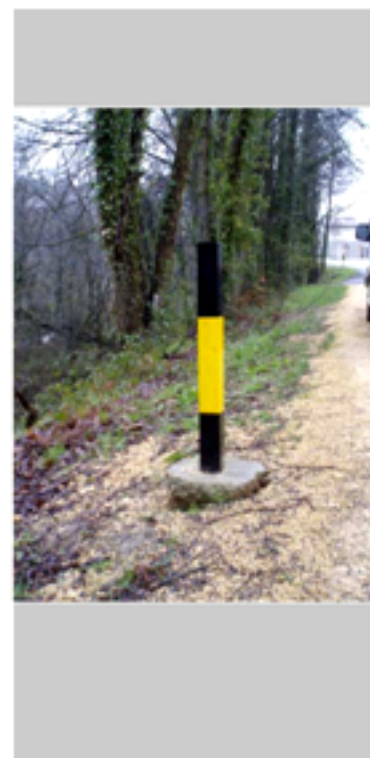
# FICHAS DE CONTROL MENSUAL DE AFECCIONES.

**Identificador** S5

**Modelo** HGf1 Paso restringido

**Punto kilométrico** 0,842 Km

**Tipo de afección** Deterioro de la estructura:  
Cimentación

**Origen de la afección** Indeterminado

**Fecha de detección:** 27/04/2008

**Reponer**

Fecha de reparación	Tipo de afección	Origen de la afección	Coste (IVA incl)
21/09/2007	Deterioro de la estructura: Cimentación	Indeterminado	43,52 €

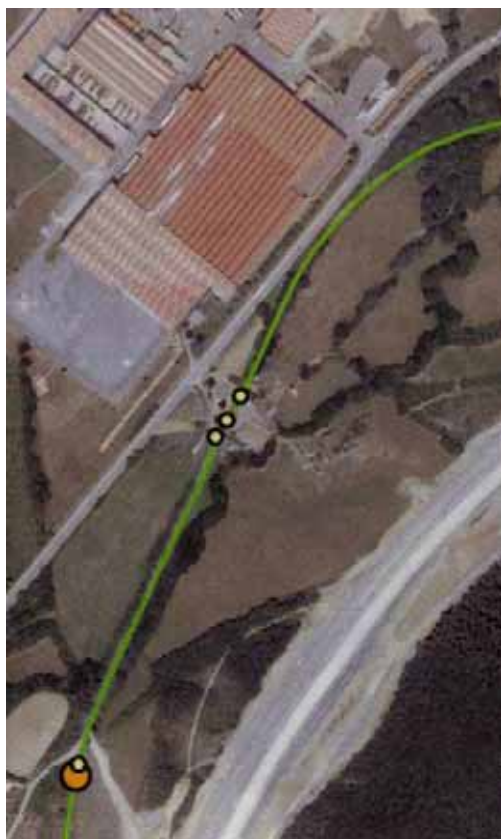
- Tres cuartas partes de las afecciones se han producido en **señalización** suponiendo el **96,2% del gasto efectuado**. Los daños por **firme** se han debido sobre todo a **desprendimientos de taludes** por lluvia y nieve.
